## Das Riesenfernrohr und seine jüngere Geschichte

von Eckehard Rothenberg

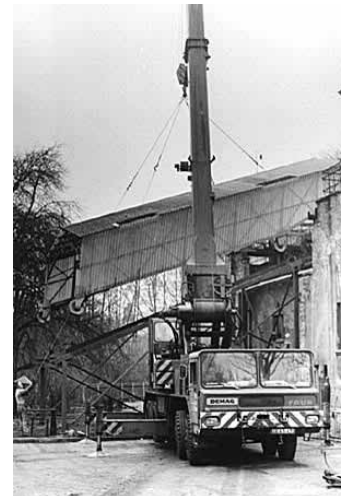
Nach seiner Instandsetzung wird das Schutzdach auf seine Fahr-schienen aufgesetzt (Foto: Archiv Archenhold-Sternwarte)

Die erste Instandsetzungsmaßnahme wurde am schräg verfahrbaren Schutzdach des Fernrohrs durchgeführt. Nach Abriss der defekten Verkleidung des Schutzdaches aus Holz, verzinktem Blech und mehreren Lagen Dachpappe wurde die Unterkonstruktion repariert und vorerst mit transparentem Wellpolyester beplankt. Die gesamte Fahrbahn des Schrägaufzuges und ihre Stützkonstruktion war nicht reparabel, sie wurde als Schweißkonstruktion neu aufgebaut. Im Zuge der späteren Grundinstandsetzung der Sternwarte in den Jahren 1993 bis 1996 konnte dann der wahrscheinlich ursprüngliche Zustand des Schutzdaches wiederhergestellt werden: Holzbeplankung und die Dachhaut aus Zinkblech. Die Stahlseile zum Antrieb des Schrägaufzuges wurden erneuert, die Schmiermöglichkeit der verschiedensten Umlenkrollen vorgesehen.

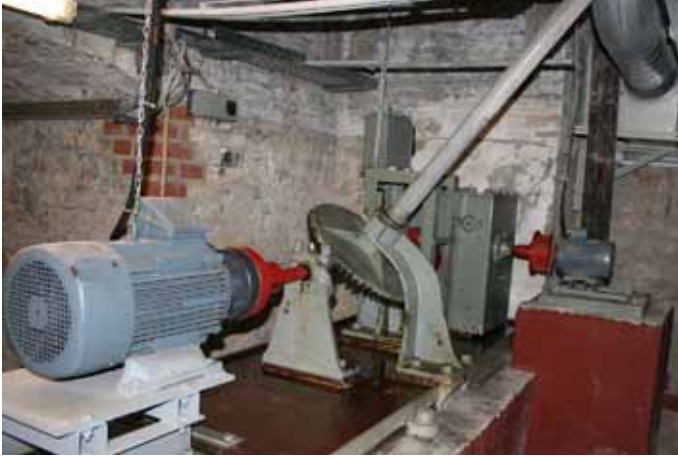
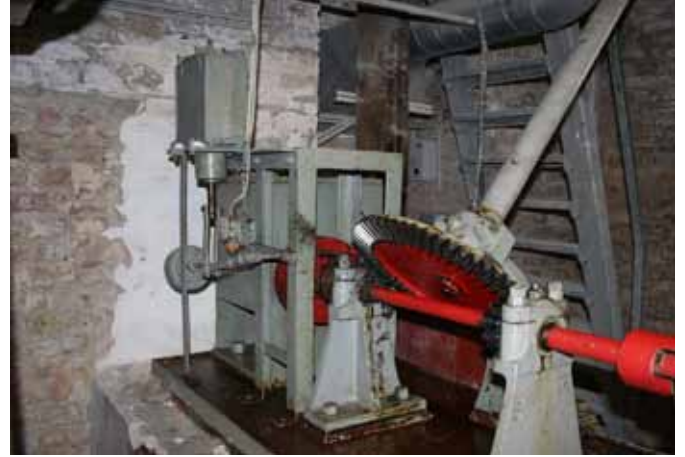
Blick ins Innere des Fundaments. Der Stundenantrieb zum großen Schneckenrad an der äußeren Gabel erfolgt über eine Welle, die Umschaltung zwischen der Grobbewegung (im Bild links der Motor im Vordergrund) und Nachführung (kleine Maschine im Hintergrund) wird elektromagnetisch über eine Kupplung vorgenommen. (Fotos: Eckehard Rothenberg)

große elektrische Ströme von dem bewegten Fernrohr aus zu übertragen. Das geschah praktisch durch Schleifringe auf der sogenannten Stundenachse unterhalb der Beobachterplattform. Häufig traten in den 50-iger Jahren an dieser elektrischen Anlage Störungen auf,; außerdem wurde die elektrische Betriebssicherheit beanstandet. So entschlossen wir uns, zwar die mechanische Antriebskonzeption vollständig zu belassen, jedoch die elektrische Schaltung zu verändern, um die notwendige Betriebssicherheit in allen Punkten zu gewährleisten. Das wurde durch die folgenden Maßnahmen erreicht: Ersatz der Schleifringe

durch ein Schleppkabel, Umstellung der Steuerung auf Kleinspannung 24 V und die Schaltung verschiedener Ankervorwiderstände für die Anlaufsteuerung über Schütze. Zusätzlich zu der Steuermöglichkeit vom Okularende des Fernrohrs aus wurde für die Voführung der Bewegungsmöglichkeiten des Fernrohrs auf dem Dach des Hauptgebäudes ein weiteres Steuerpult für die Hauptbewegungen eingerichtet.

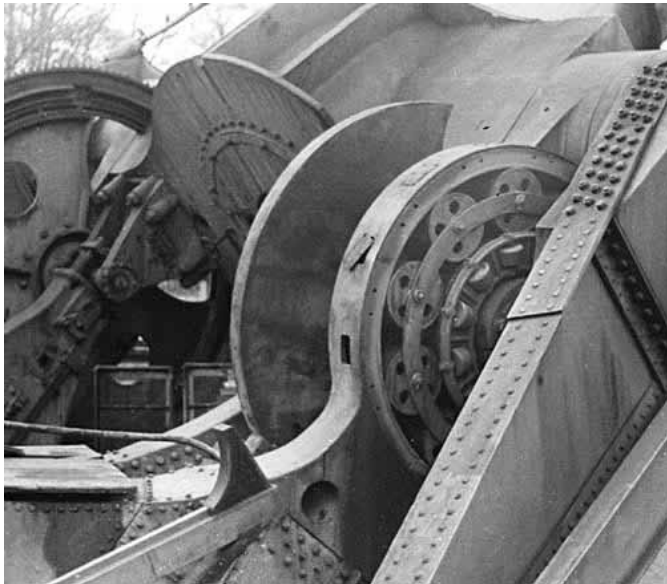
Blick in eins der geöffneten Deklinationsrollenlager  
(Foto: Archiv Archenhold-Sternwarte)

Problematisch war dagegen die Deklinationsbewegung. Die Deklinationshauptlager waren infolge des 20-jährigen Stillstands unbeweglich geworden. Die Ruhe des Instrumentes hat Generationen verschiedenster Vogelarten dazu verleitet, in den Deklinationshauptlagern zu nisten. Die seitlichen Öffnungen in den Lagerdeckeln boten ihnen bequemen Zugang. Jetzt mussten also diese Lagerdeckel abgenommen werden, um die notwendigen Reinigungsarbeiten vorzunehmen. Eine solche Demontage war jedoch seitens der Konstruktion nicht vorgesehen worden. Wollte man nicht das ganze Rohr demontieren, was schon aus Kostengründen nicht infrage kam, mussten die seitlichen Lagerschalen geteilt werden, um sie dann einzeln zu demontieren. Jetzt wurde auch offensichtlich, dass eine effektive Schmierung dieser Rollenlager gar nicht vorgesehen war. Ursprünglich

sollte ja das Fernrohr nach Abschluss der Berliner Gewerbeausstellung 1896 wieder abgebaut werden, um es dann andernorts endgültig aufzustellen. Dann hätte man vermutlich noch einige konstruktive Änderungen vorgenommen, um die Wartung der Mechanik zu ermöglichen. Weil das Gerät jedoch am Ort der Ausstellung schließlich verblieb, ist letztlich ein Provisorium mit erwarteter halbjähriger Nutzungsdauer zu einem endgültigen Gerät mit hundertjährigem Bestand geworden. So war die Chance zur Nachbesserung erst jetzt - nach fast 100 Jahren - gegeben. Nach gründlicher Reinigung der Lager wurden die Bolzen der Walzenkörper mit Schmiernuten und Schmiernippeln versehen, um sie später dann von außen über die Lagerdeckelöffnungen abschmieren zu können. Nach Abschluss dieser Arbeiten und Montage der Lagerdeckel wurden alle Öffnungen im Gusskörper der Deklinationslager mit Blech abgedeckt, um zukünftig grobe Verschmutzungen dieser Lager zu vermeiden.

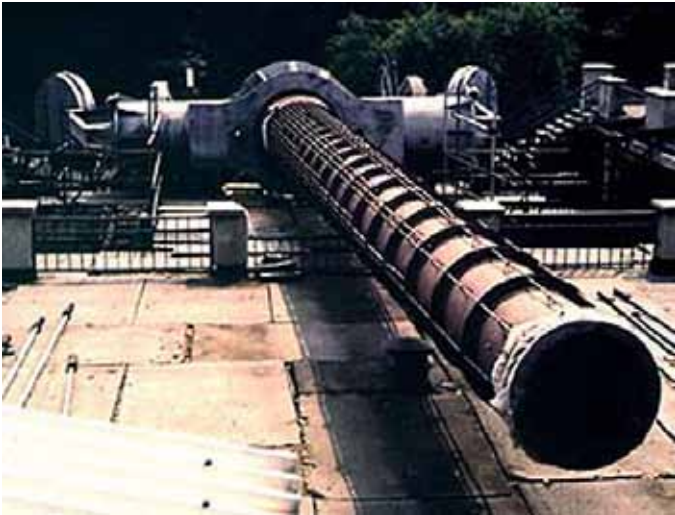
Der innere Rohrtubus und das Kompensationssystem gegen die Rohrdurchbiegung (Foto: Nikolai Wünsche)

Am Ende des Rohres war die Zerstörung des inneren Rohres durch einen Granatsplitter des 2. Weltkrieges zu sehen, ebenso die dadurch beschädigten Kompensationstangen, die nun repariert werden konnten. Die Arbeiten zogen sich länger hin als ursprünglich gedacht. Im Herbst 1989 konnte die erste Tubushälfte montiert werden. Mit den gewon-

Auch nach der langdauernden umfangreichen Rekonstruktion mussten dem Fernrohr Zwangspausen verordnet werden, glücklicherweise von kürzerer Dauer. Im Frühjahr 1988 begannen die umfangreichen Reparaturarbeiten am äußeren Blechmantel des Fernrohrs. Dieser äußere Tubus zeigte starke Korrosionserscheinungen und drohte zu zerbrechen. Durch Löcher im Rohrkörper drang auch immer wieder Regenwasser in das Innere des Fernrohrs, so dass oft der erste Beobachter beim Aufrichten des Fernrohrs ein unfreiwilliges kurzes Duschbad nahm. In zwei Teilabschnitten wurde der Blechmantel demontiert und auf einer Helling im Hof der Sternwarte vollständig neu aufgebaut. Um dem historischen Anblick gerecht zu werden, wurde bei dem Neuaufbau die alte Technologie des Warmnietens angewendet. Der Einsatz von Edelstahl sollte neuerliche Korrosion entscheidend verlangsamen.

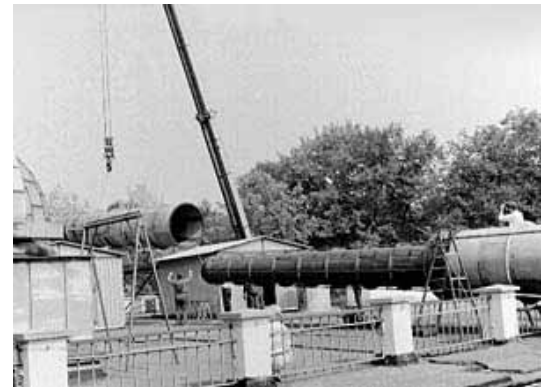
Montage der zweiten Tubushälfte (Foto: Archiv Archenhold-Sternwarte)

nenen Erfahrungen ging es bei der zweiten Hälfte dann schneller voran. Im Spätsommer 1990 wurde schließlich noch ein neuer Farbanstrich aufgebracht. Im Oktober konnte dann endlich wieder das Gerät mit einer „Woche des Riesenfernrohrs“ unter starker Anteilnahme der Öffentlichkeit in Betrieb genommen werden.

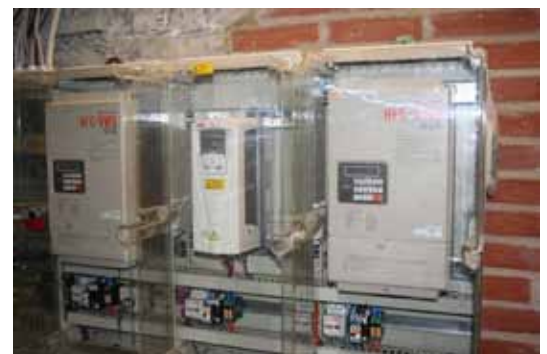
Wie jedoch nicht anders zu erwarten, lässt sich auch an solch einer Maschine immer noch etwas verbessern, das dem Erhalt des Technikdenkmals dienlich ist. So ließen sich die Grobantriebe nicht so feinfühlig durch die Stufenanlasser bedienen, wie es eigentlich der zu bewegenden Masse des Instrumentes und der mechanischen Getriebe angemessen gewesen wäre. Die auftretenden Anfahr- und Abbremsbeschleunigungen waren offensichtlich zu groß, das Gerät kam dabei in Schwingungen, welche letzten Endes zu Schädigungen der noch ursprünglichen Getriebe führen konnten. Einige Antriebsschnecken in den Getrieben zeigten bereits starke Abnutzungserscheinungen. So kam mit den nun neuen technischen Möglichkeiten die Idee, die Antriebsmotore über Frequenzumrichter zu fahren. Die Anfahr- und Bremsbeschleunigungen können dabei feinfühlig programmiert werden, was sicherlich dem weiteren Erhalt der Mechanik zugute kommt. Mit dem Einbau dieser neuen Leistungselektronik waren aber die alten Antriebsmotore aus den 30-iger und 60-iger Jahren

Die Frequenzumrichter im Fundament des Fernrohrs (Foto: Eckehard Rothenberg)

überfordert, so dass auch sie ersetzt werden mussten. Die entsprechenden Arbeiten wurden während der Schließzeit der Sternwarte 1995/96 durchgeführt. Der Erfolg dieser Maßnahme ist so offensichtlich, dass jetzt von einer optimalen Steuerung der Bewegung des Riesenfernrohrs gesprochen werden kann.

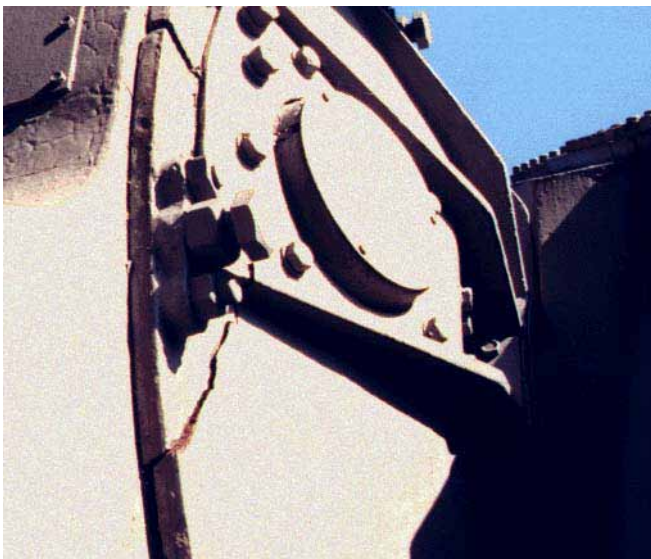
Das sieht nicht gut aus! (Foto: Eckehard Rothenberg)

Im Frühjahr 1995 entdeckte ich mehr oder weniger zufällig einige Risse im Lagerdeckel eines Deklinationshauptlagers. Bedenklicher noch war ein offensichtlich frischer Bruch in dem Auge dieses Lagers. Sollte damit das endgültige Ende des Großen Refraktors gekommen sein? Glücklicherweise hatte schon in den vergangenen Jahren die Fachabteilung Maschinentechnik der Senatsbauverwaltung ihre verantwortliche Hand über das Fernrohr gebreitet. Gemeinsam wurde mit verschiedenen Spezialbetrieben eine komplexe Reparaturtechnologie erarbeitet, die das Technikdenkmal wieder in Funktion bringen sollte. Nach der schon einmal geübten Demontage der Lagerdeckel wurde der katastrophale Zustand des einen De-

Deklinationsfeinbewegung in die horizontale Position gebracht und dann seine Last über vier Hydraulikstempel abgefangen. Die Bruchstelle im Gusskörper des Lagerauges wurde durch sogenannte Kaltschweißung geschlossen. Die zerbrochenen Lagerdeckel sind in einem Spezialbetrieb durch Schweißung instand gesetzt worden. Da auch die Lauffläche in dem Lagerauge beschädigt war, musste auch diese durch eine Ringeinlage erneuert werden. Wegen der nun neuen Lagerabmessungen waren auch alle Walzenkörper neu herzustellen (Grauguss GG 30). Schließlich wurde aus Symmetriegründen auch das noch unbeschädigte zweite Deklinationshauptlager entsprechend neu hergestellt. Am Abend des 12. September 1996, ein Tag vor der Wiedereröffnung der Sternwarte nach ihrer Grundinstandsetzung, war das Riesenfernrohr wieder betriebsbereit.

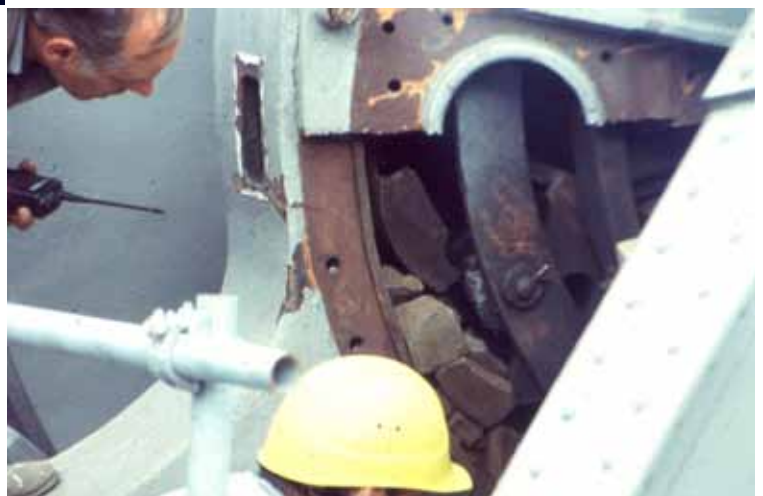
klinationslagers sichtbar. Mehrere der großen Rollkörper waren zerstört. Bruchstücke der Rollen verschiedener Größe vagabundierten in dem Lagergehäuse und haben dieses geradezu gesprengt. Damit überhaupt an dem Lager gearbeitet werden konnte, musste es vollständig entlastet werden. Eine Demontage des Gerätes schied jedoch aus Kostengründen aus. Es wurde daher auf einem gesondert aufgebauten Streifenfundament eine Hilfskonstruktion um das Fernrohr errichtet. Nach Montage eines Hilfslagers wurde das Instrument mittels der

Blick in das zerstörte Deklinationslager (Foto: Nikolai Wünsche)

Bei den nun regelmäßig durchgeführten Überprüfungen der Deklinationslager mit einem Endoskop wurden im Frühjahr 1997 und auch im Jahr darauf erneut Brüche an den Rollen festgestellt, also jeweils nach Abschluss der winterlichen Beobachtungssaison. Im ersten Jahr war nur eine Rolle betroffen, sie wurde durch eine noch vorhandene ersetzt. Der neuerliche Schaden betraf nun aber mehrere Rollen. Die Bruchstellen waren offensichtlich durch Überlastung entstanden. Wie sich nun bei genauerer Untersuchung herausstellte, entsprach die Gestaltung der neu hergestellten Rollen nicht genau der ursprünglichen Form, was vermutlich zu den Überlastungsbrüchen geführt hat. Alle 20 Rollen wurden nun, nicht zuletzt aus Kostengründen, aus Vollmaterial gedreht. Die Last kann von diesen Rollen sicher aufgenommen werden. Ihre gegenüber den Gussrollen größere Masse sollte im Hinblick auf die Gesamtmasse des Instrumentes für die übrige Konstruktion keine Bedeutung haben. Das Riesenfernrohr ist seit Ende Juli 1998 wieder in Betrieb. Während der darauffolgenden 11 Jahre sind keine neuerlichen Schäden an den Deklinationslagern aufgetreten.

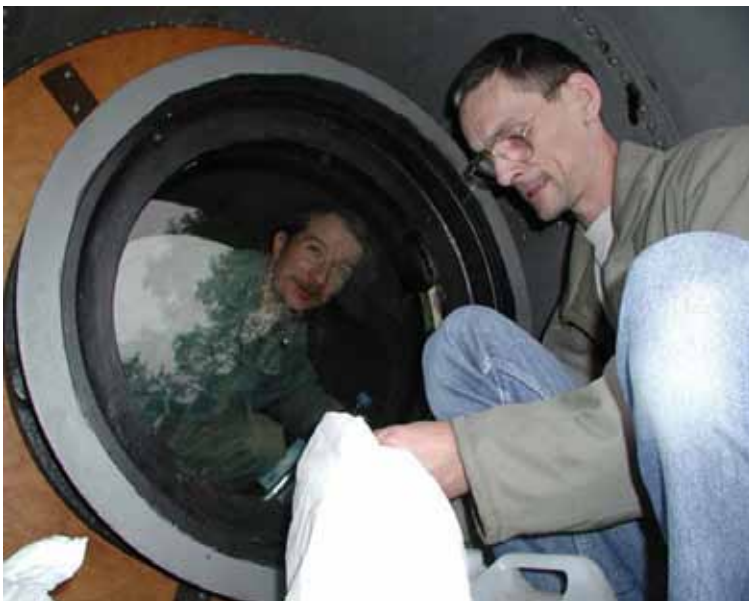
Möglichst selten praktiziert, die Reinigung des Objektivs  
(Foto: Nikolai Wünsche)

Diese Frage wird so manches Mal von interessierten Besuchern gestellt. Diese Arbeiten werden so selten wie möglich durchgeführt, um die Politur der Linsenflächen zu schonen. Am 7. August 2001 war es nach zehn Jahren wieder einmal soweit. Der Okularauszug war zur Instandsetzung demontiert, und diese Gelegenheit wurde benutzt, die Innenfläche des Objektivs zu reinigen. Nicht jeder Mitarbeiter ist von der körperlichen Konstitution her für diese Arbeit geeignet, denn dazu muss man durch die enge Montageöffnung des Okularauszuges in den Rohrtubus kriechen. Auf dem Weg nach vorn sind einige Streulichtblenden zu überwinden bis man nach 21 Meter Krabbelns durch das Rohr das Objektiv erreicht hat. Dankenswerterweise stellte sich Sven Andersson (Mitglied der Astronomischen Arbeitsgemeinschaft und des Fördervereins) zu Verfügung. Das Bild zeigt

ihn hinter dem Objektiv, unser Mechaniker Michael Dohrmann hockt in der sogenannten Taukappe und reinigt die Außenfläche.
