## Das Riesenfernrohr und seine jüngere Geschichte

von Eckehard Rothenberg

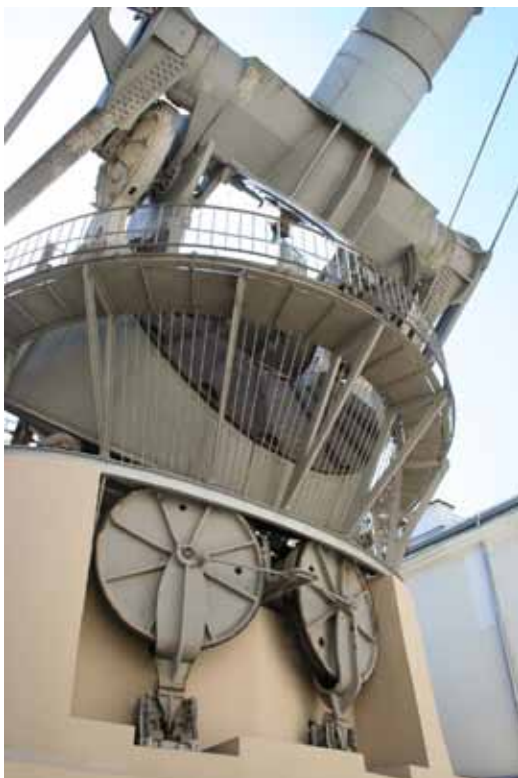
Die großen Rollen des Nordlagers  
(Foto: Eckehard Rothenberg)

Parallel dazu wurden die mechanischen Lager überarbeitet. Astronomische Beobachtungsgeräte werden meist mit einer sogenannten parallaktischen Montierung ausgerüstet. Dabei wird eine Drehachse, die sogenannte Stundenachse, exakt parallel zur Erdachse eingerichtet. Auf diese Weise kann für das Teleskop die Erddrehung leicht kompensiert werden, indem es

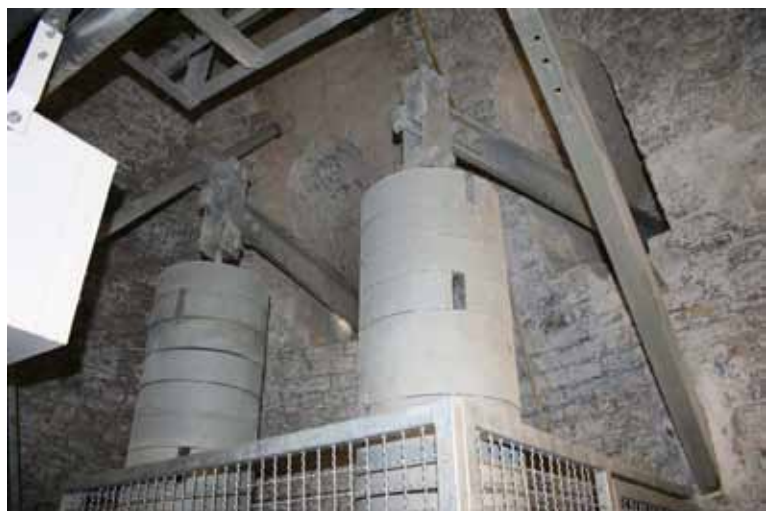
Im Fundamentinnern die tragenden Gegengewichte des Nordlagers  
(Foto: Eckehard Rothenberg)

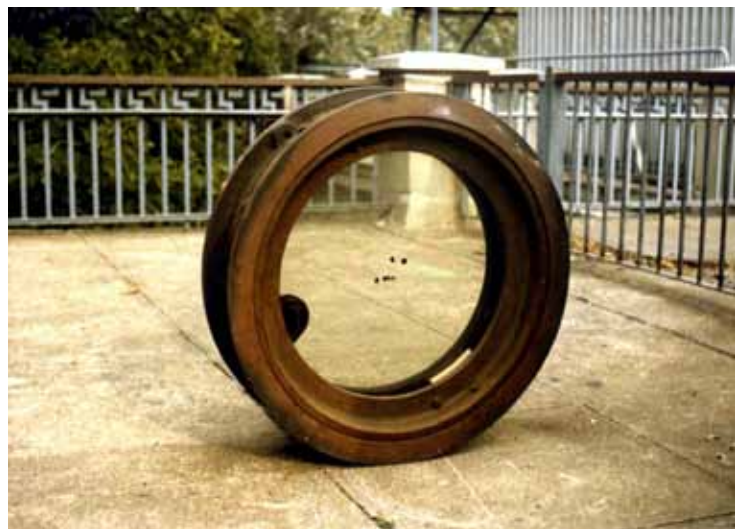
Das 680mm-Objektiv, Brennweite 21 Meter von Steinheil/München  
(Foto: Nikolai Wünsche)

Nachdem die Bewegungsmöglichkeit in beiden Achsen wieder hergestellt war, wurde das Objektiv de-

montiert, die beiden Linsen aus ihrer Fassung genommen, gereinigt und wieder montiert. Aus nicht mehr nachzuvollziehenden Gründen fehlte von dem 100 mm-Okular des Riesenfernrohrs die Feldlinse. Nach Bestimmung der erforderlichen optischen Parameter wurde die entsprechende Linse beschafft und das Okular wieder hergestellt.
